建物状況調査報告書

(ラ・フォーレ吹屋・ばんやんカントリーハウス)

株式会社 東京建築検査機構

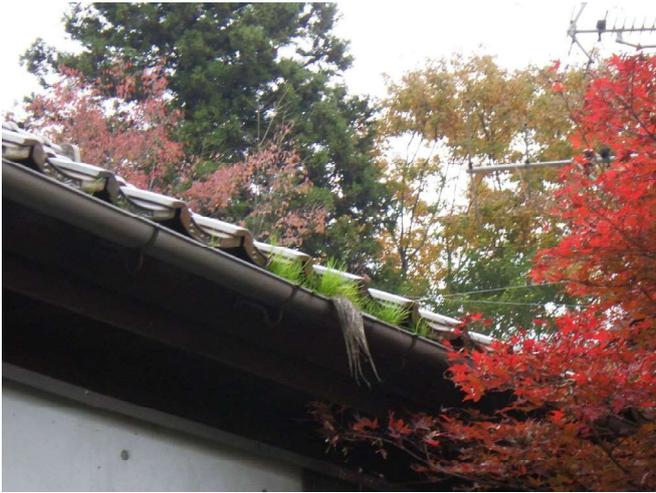
写真-8 2

屋上等防水関連	調査結果	<input type="checkbox"/> 健全(新築) <input type="checkbox"/> ほぼ健全 <input checked="" type="checkbox"/> 要長期修繕 <input type="checkbox"/> 要短期修繕 <input type="checkbox"/> 要緊急修繕 本館棟/屋上防水・劣化 本館棟/屋上ドレイン・苔 本館棟/車寄せ屋根・発錆 ばんやん棟/樋・雑草の繁茂 ばんやん棟/屋上防水・苔
	所見	現状は問題ないものと判断するが、今後、経年に応じた計画的な修繕等の実施が望まれる。
鉄部関連	調査結果	<input type="checkbox"/> 健全(新築) <input type="checkbox"/> ほぼ健全 <input checked="" type="checkbox"/> 要長期修繕 <input type="checkbox"/> 要短期修繕 <input type="checkbox"/> 要緊急修繕 ばんやん棟渡り廊下床裏・腐食 渡り廊下棟-1鉄骨・発錆 合併処理槽鉄蓋・発錆 車庫鉄骨・発錆
	所見	現状は問題ないものと判断するが、今後、経年に応じた計画的な修繕等の実施が望まれる。
外壁・サッシ・シーリング関連	調査結果	<input type="checkbox"/> 健全(新築) <input type="checkbox"/> ほぼ健全 <input checked="" type="checkbox"/> 要長期修繕 <input type="checkbox"/> 要短期修繕 <input type="checkbox"/> 要緊急修繕 渡り廊下棟-1鉄骨柱脚部・コンクリート割れ、錆汁 本館棟北面装飾梁塗装・劣化 ばんやん棟外装・蟻害 ばんやん棟外壁・汚れ
	所見	現状は問題ないものと判断するが、今後、経年に応じた計画的な修繕等の実施が望まれる。
内装関連	調査結果	<input type="checkbox"/> 健全(新築) <input type="checkbox"/> ほぼ健全 <input checked="" type="checkbox"/> 要長期修繕 <input type="checkbox"/> 要短期修繕 <input type="checkbox"/> 要緊急修繕 客室212号室広縁天井・水染み 客室202号室壁・クロスひび割れ

ばんやん棟／樋
雑草の繁茂

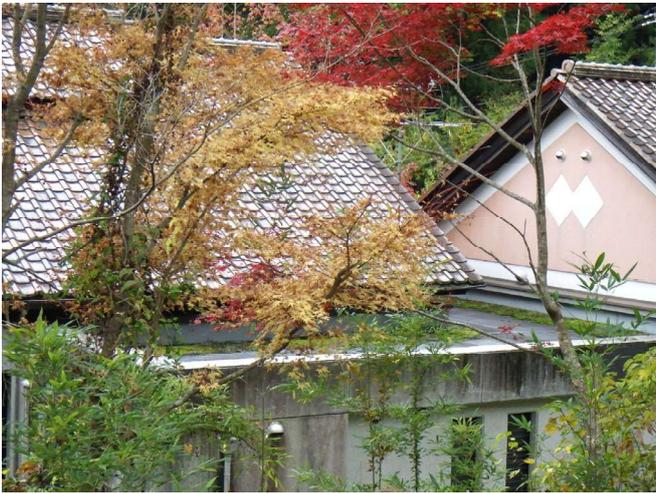
写真-8 3

ばんやん棟／屋上防水
苔

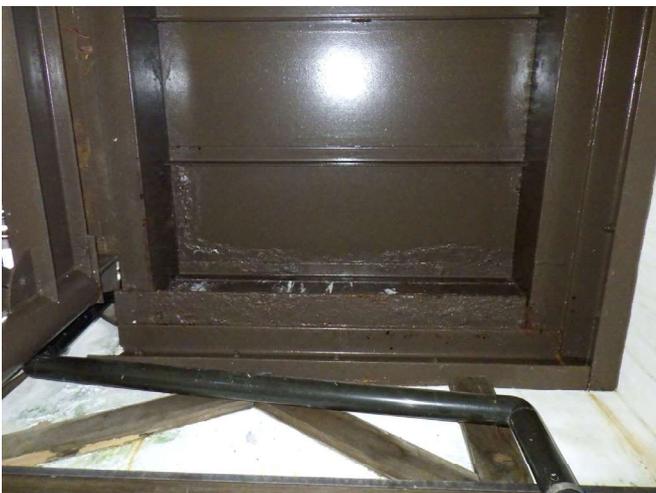
写真-8 4

ばんやん棟渡り廊下床裏
腐食

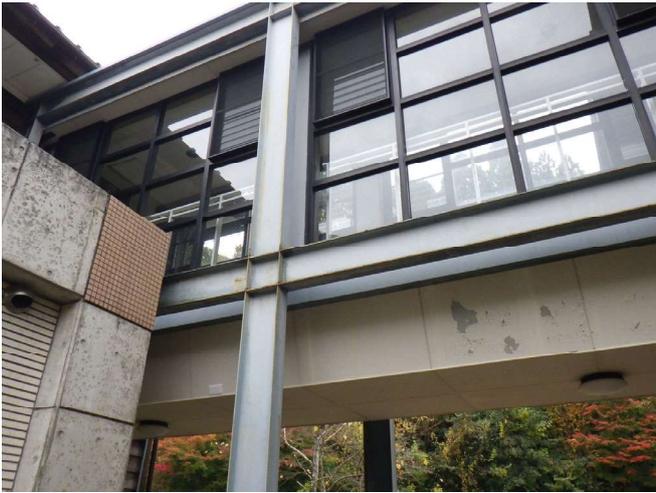
写真-85

渡り廊下棟-1鉄骨
発錆

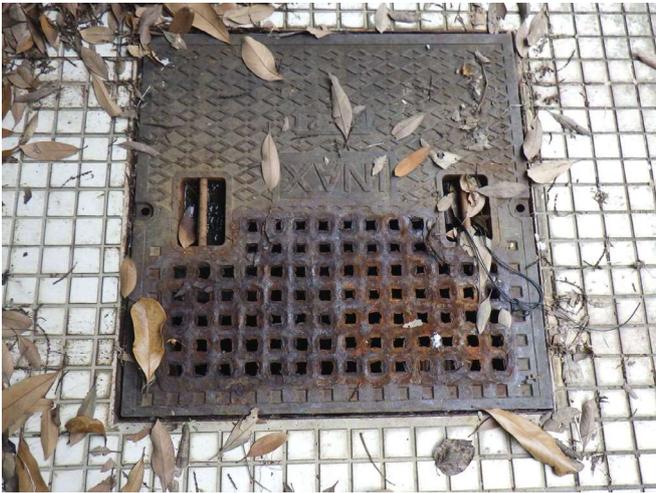
写真-86

合併処理槽鉄蓋
発錆

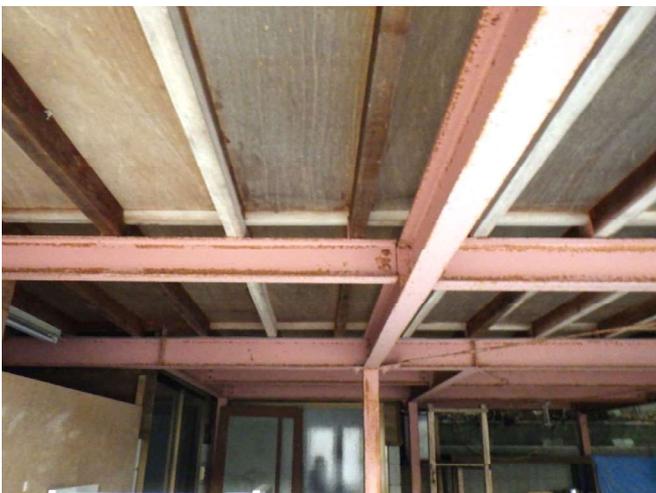
写真-87

車庫鉄骨
発錆

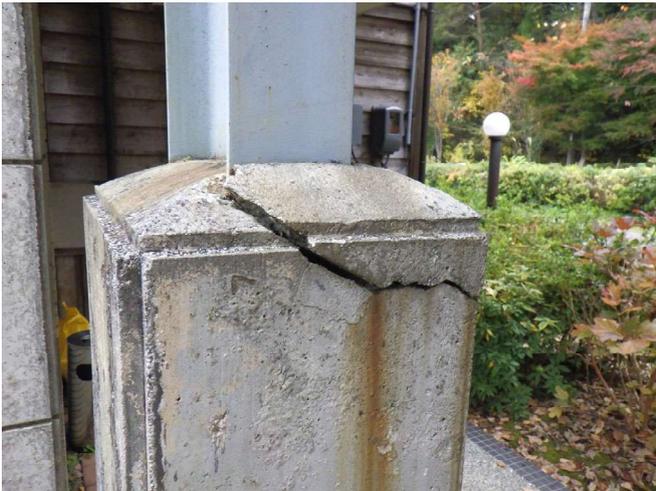
写真-88

渡り廊下棟-1 鉄骨柱脚部
コンクリート割れ、錆汁

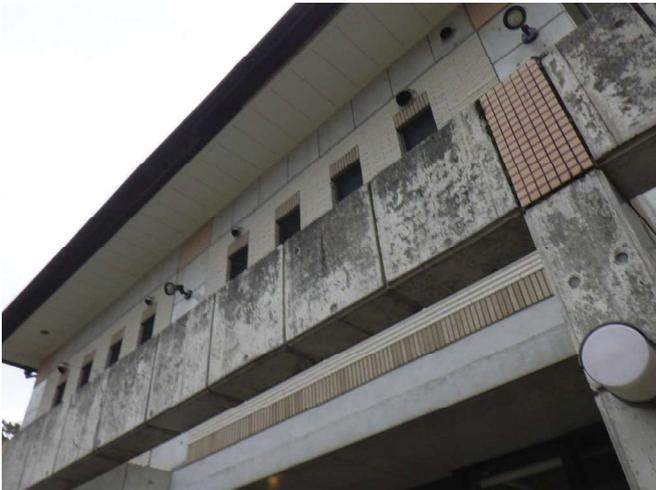
写真-89

本館棟北面装飾梁塗装
劣化

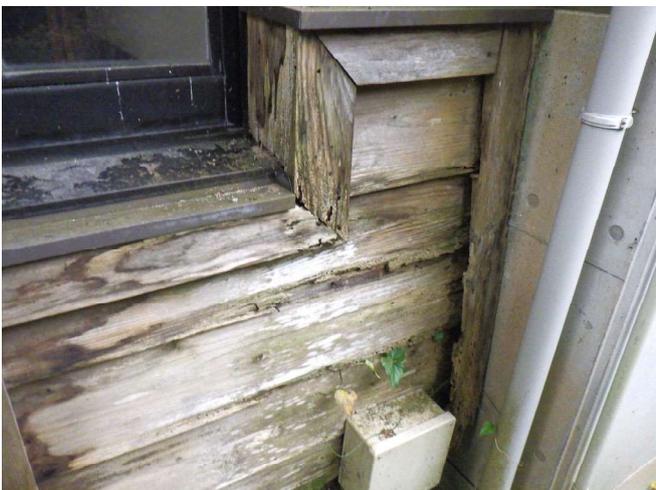
写真-90

ばんやん棟外装
蟻害

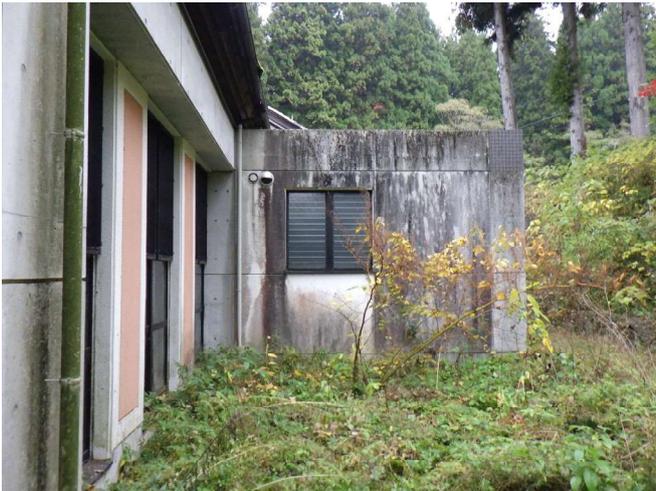
写真-9 1

ばんやん棟外壁
汚れ

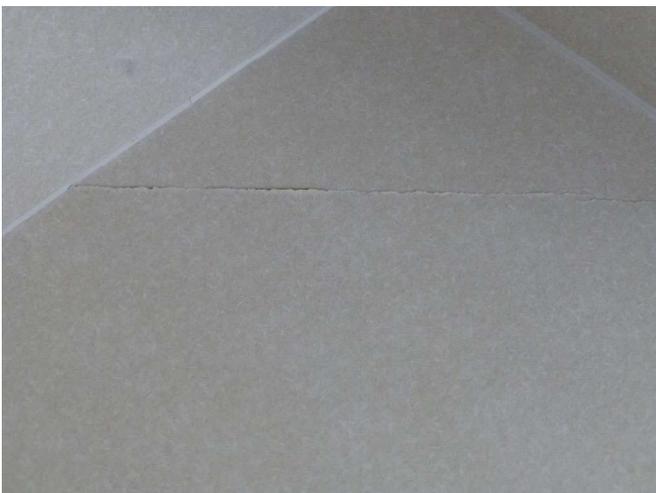
写真-9 3

客室202号室壁
クロスひび割れ

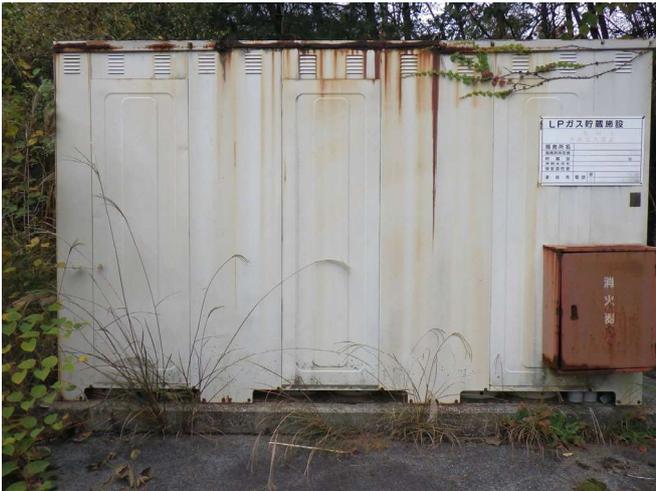
写真-9 4

LPガス貯蔵施設
発錆

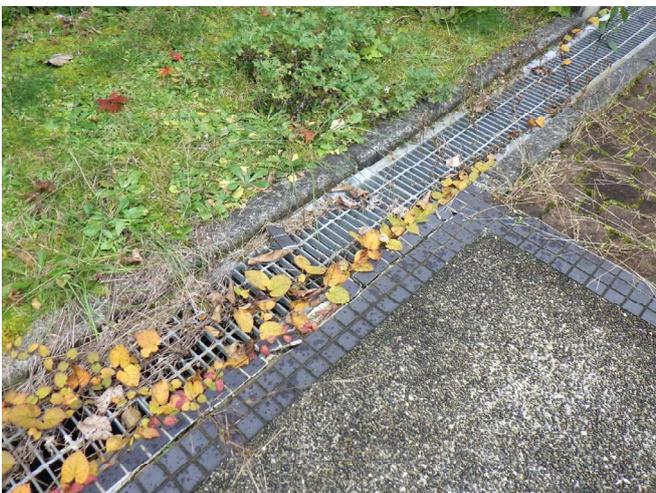
写真-9 6

所見	現状は問題ないものと判断するが、今後、経年に応じた計画的な修繕等の実施が望まれる。	
外構関連	調査結果	<input type="checkbox"/> 健全(新築) <input type="checkbox"/> ほぼ健全 <input checked="" type="checkbox"/> 要長期修繕 <input type="checkbox"/> 要短期修繕 <input type="checkbox"/> 要緊急修繕 中庭タイル・剥がれ、浮き
	所見	現状は問題ないものと判断するが、今後、経年に応じた計画的な修繕等の実施が望まれる。

中庭タイル
剥がれ、浮き
