建物状況調査報告書

(ラ・フォーレ吹屋・ばんやんカントリーハウス)

株式会社 東京建築検査機構

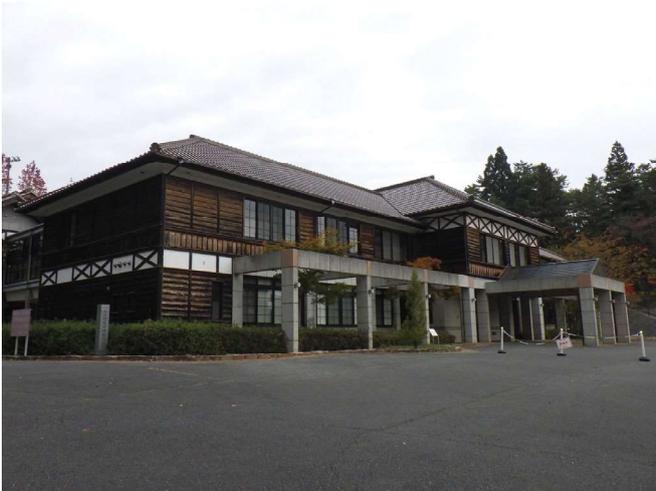
写真-1

建物外観／本館棟／南西側

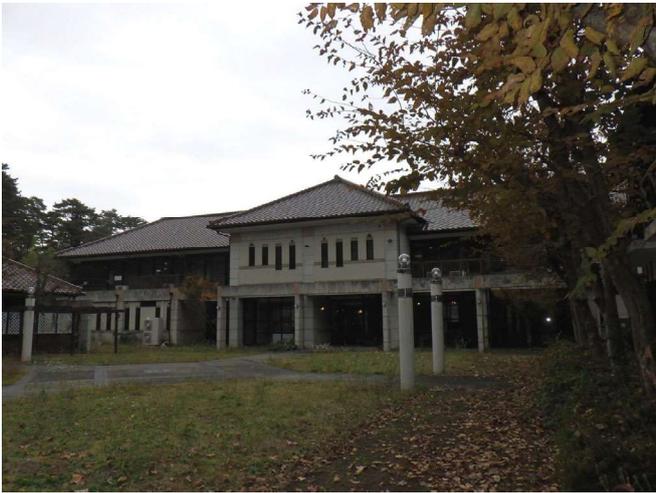
写真-2

建物外観／本館棟／北側

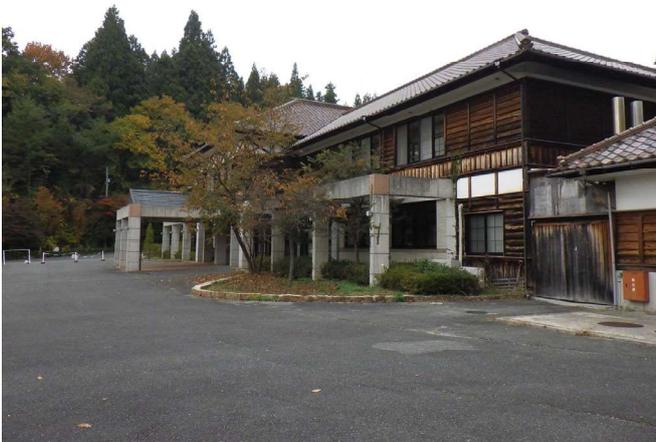
写真-3

建物外観／本体棟／南東側

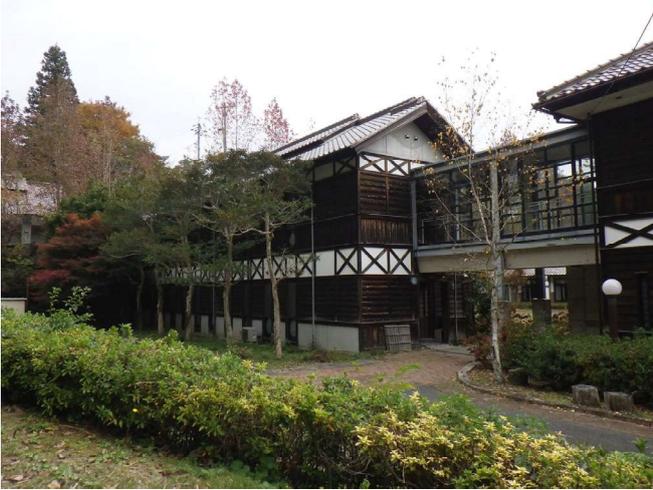
写真-4

建物外観／宿泊棟／南西側

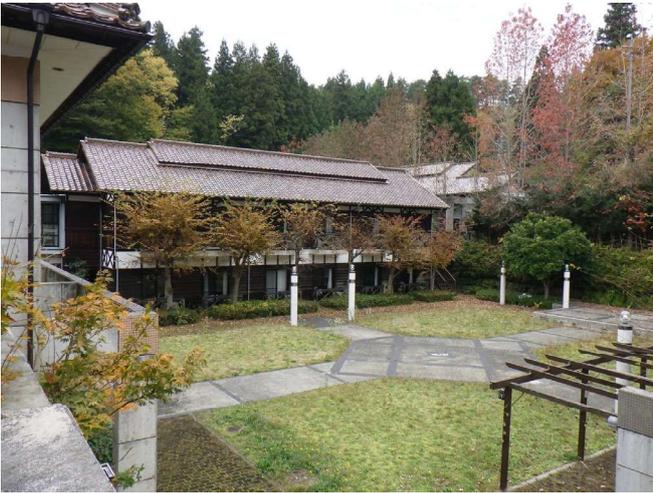
写真-5

建物外観／宿泊棟／東側

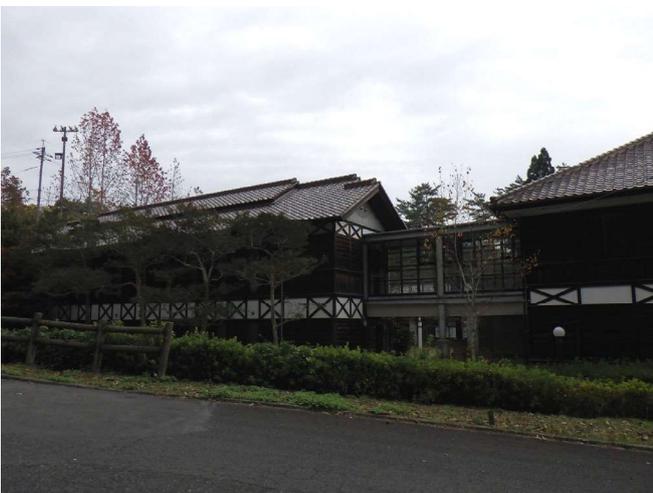
写真-6

建物外観／宿泊棟／西側

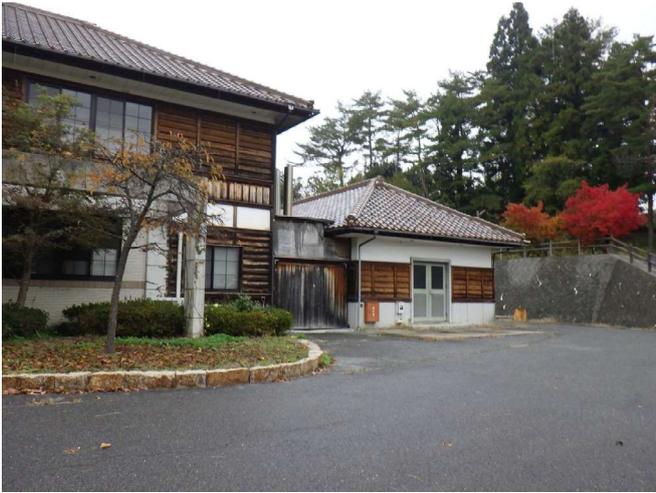
写真-7

建物外観／浴室棟／南西側

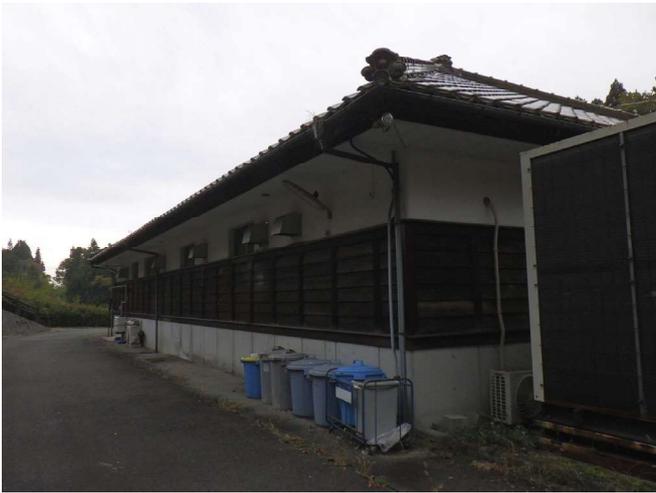
写真-8

建物外観／浴室棟／北東側

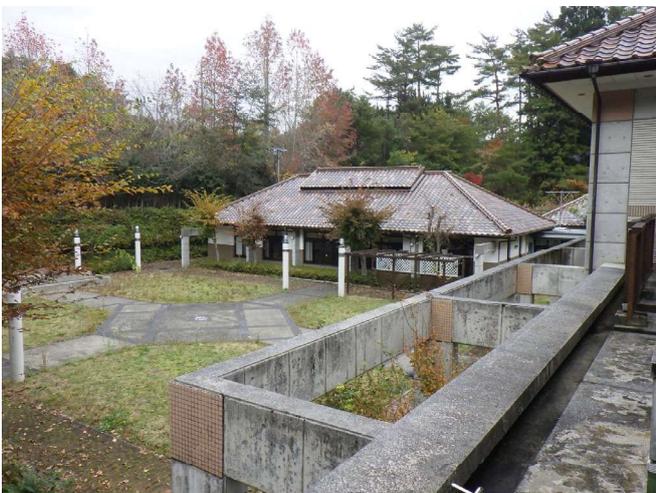
写真-9

建物外観／研修棟／南西側

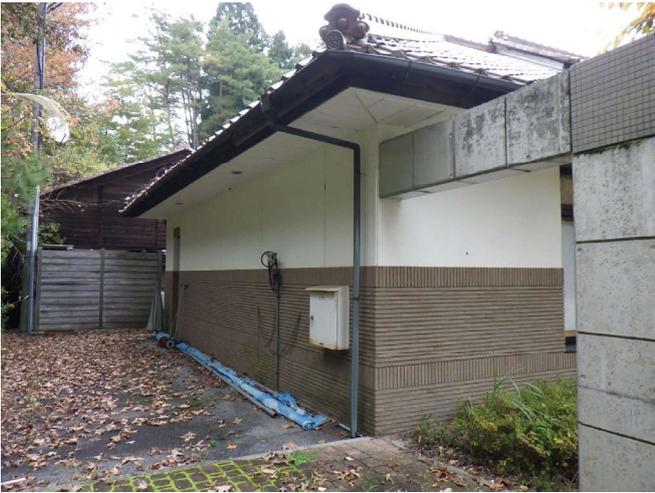
写真-10

建物外観／研修棟／北西側

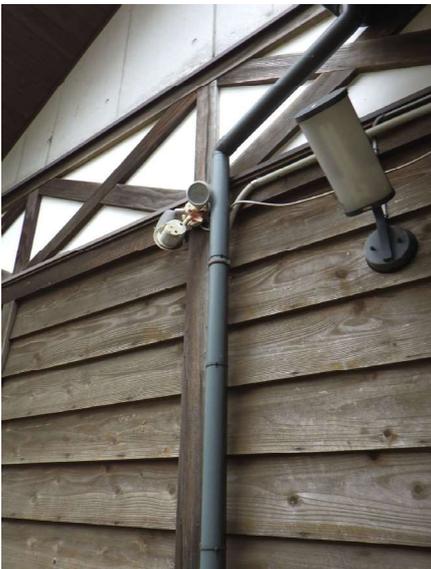
写真-12

外壁の詳細／杉板堅羽目板のうえ
キシラデコール、杉板南京下見板
のうえキシラデコール、シックイ

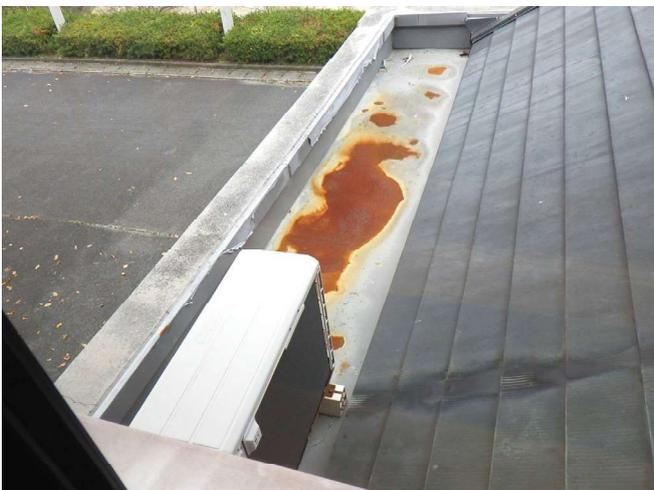
写真-81

本館棟／屋上ドレイン
苔

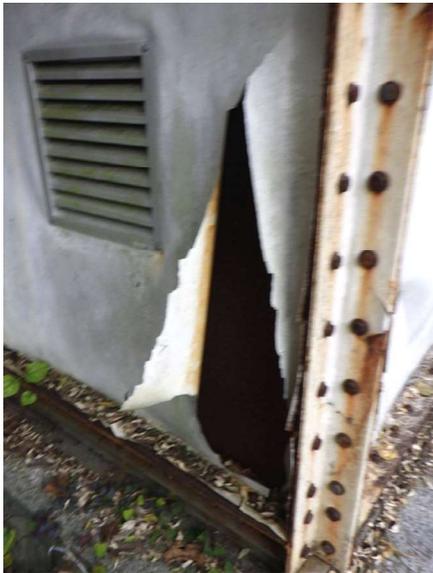
写真-9 5

LPガス貯蔵施設
発錆
